**O‘ZBEKISTON RESPUBLIKASI ADLIYA VAZIRLIGI  
X. SULAYMONOVA NOMIDAGI RESPUBLIKA SUD EKSPERTIZA  
MARKAZI**

**SUD-EKSPERTLIK ILMIY-TADQIQOT INSTITUTI**

**AVTOTRANSPORT VOSITALARINI URILGANLIGI  
YOKI BO‘YALGANLIGINI ANIQLASHNING MUHIM  
JIHATLARI**

*(jismoniy va yuridik shaxslar uchun qo‘llanma)*

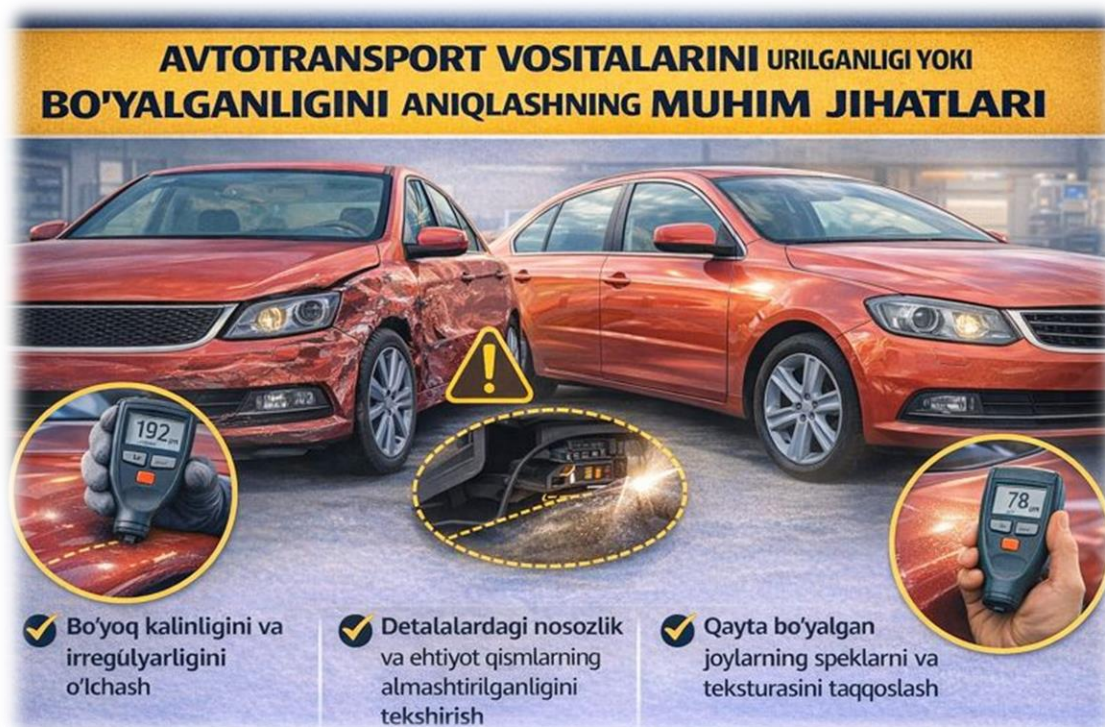
✓ Bo‘yoq kalinligini va  
irregulyarligini  
o‘lchash

✓ Detalalardagi nosozlik  
va ehtiyot qismlarning  
almashtirilganligini  
tekshirish

✓ Qayta bo‘yalgan  
joylarning speklarni va  
teksturasini taqqoslash

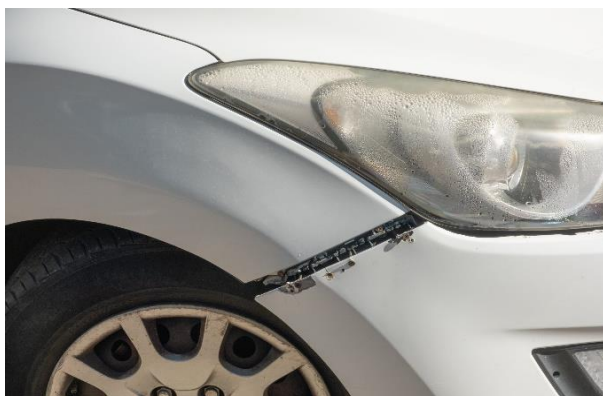
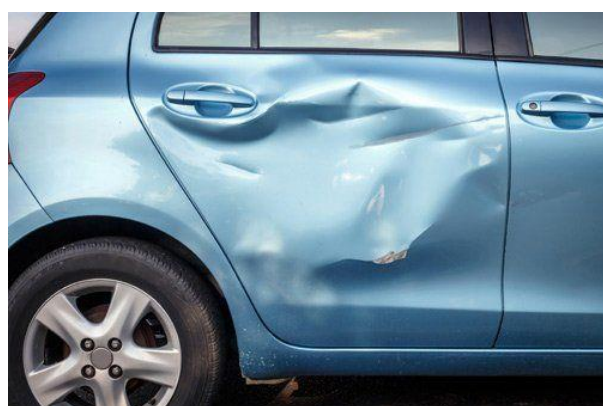
Tashqi ko'rik jarayonida eng avvalo kuzov bo'yoq qoplamasining holatiga e'tibor qaratiladi. Avtomobilning turli qismlarida rangning bir xil bo'lmasligi, lak qoplamasining yaltiroqligi yoki xiraligi o'rtasidagi farqlar, bo'yoq yuzasidagi to'liqlanishlar va notekisliklar ayrim elementlarga keyinchalik bo'yoq ishlari o'tkazilganidan dalolat berishi mumkin.

Bo'yoq yuzasida chang zarrachalari, mayda pufakchalar yoki oqim izlarining mavjudligi ham qayta bo'yash belgisi sifatida baholanadi.

Kuzov panellari orasidagi tirqishlar va ularning o'zaro mutanosibligi tashqi vizual ko'rikda muhim ahamiyatga ega. Zavod holatidagi avtomobillarda eshiklar, kapot va yukxona qopqog'i orasidagi masofalar simmetrik va bir xil bo'ladi. Agar tirqishlar turlicha bo'lsa, panellar qiyshaygan yoki yopilish jarayonida qiyinchiliklar kuzatilsa, bu kuzov geometriyasining buzilganini yoki ayrim elementlar almashtirilganini ko'rsatishi mumkin.

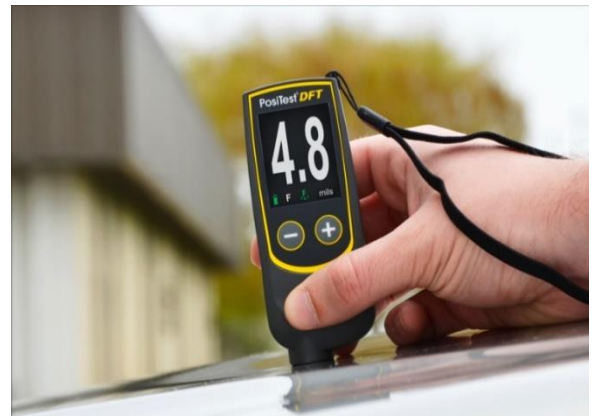
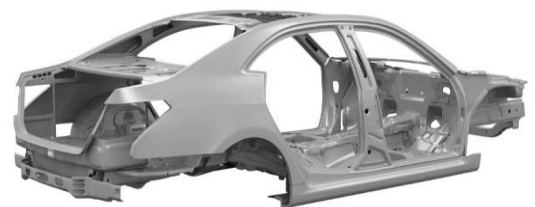
Kuzov tuzilmasi avtomobilning asosiy yuk ko'taruvchi konstruksiyasi bo'lib, u harakat jarayonida yuzaga keladigan mexanik kuchlarni qabul qiladi va taqsimlaydi. Zamonaviy yengil avtomobillarning aksariyatida bir butun kuzovli konstruksiya qo'llaniladi, bunda pol qismi, poroglar, ustunlar va old hamda orqa deformatsiya zonalari yagona tizim sifatida ishlaydi. Ushbu konstruktiv elementlarning deformatsiyalanishi, qayta payvandlanishi yoki zavod holatining buzilishi avtomobilning jiddiy yo'l-transport hodisasiga uchraganidan dalolat berishi mumkin.

Bo'yoq qatlami va kuzov tuzilmasi o'zaro chambarchas bog'liq holda baholanadi. Agar ayrim kuzov elementlarida bo'yoq qatlami qalinlashgan, rang yoki faktura jihatidan farq qilsa va shu bilan bir vaqtda kuzov konstruksiyasida payvandlash yoki deformatsiya izlari aniqlansa, bu avtomobil avariya dan keyin ta'mirlangan bo'lish ehtimolini kuchaytiradi. Shu sababli bo'yoq qatlami va kuzov tuzilmasi haqidagi asosiy tushunchalar avtotransport vositalarining urilganligi yoki bo'yalganligini aniqlashda muhim nazariy va amaliy asos sifatida qaraladi.

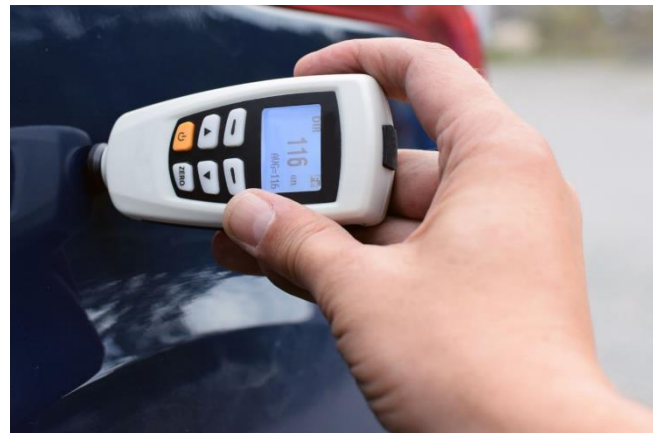
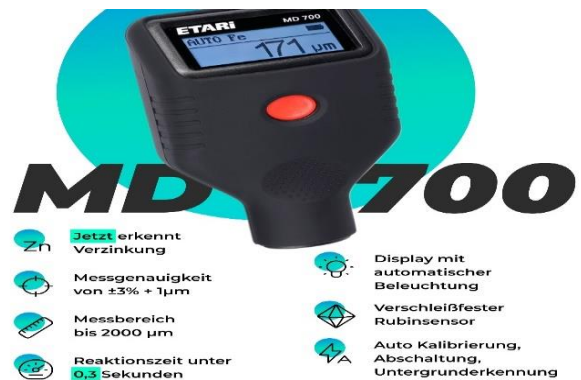
Bo‘yoq qalinligini o‘lchash uskunasi ETARI avtotransport vositalarining bo‘yalganligi, ta‘mirlanganligi yoki avariya natijasida tiklanganligini aniqlashda keng qo‘llaniladigan maxsus diagnostik vosita hisoblanadi. Ushbu uskuna kuzov metall yuzasi ustidagi bo‘yoq, lak va shpatlyovka qatlamlarining umumiy qalinligini aniqlash imkonini beradi hamda avtomobilning zavod holati saqlangan yoki buzilganligini baholashda muhim ahamiyat kasb etadi.

ETARI rusumli qurilmalar ishlash tamoyiliga ko‘ra metall asosga elektromagnit yoki induksion ta‘sir ko‘rsatish orqali qoplama qalinligini o‘lchaydi. O‘lchov jarayonida qurilma sensori kuzov yuzasiga yengil tegiziladi va natija raqamli ko‘rinishda displeyda aks ettiriladi. Olingan ko‘rsatkichlar avtomobilning turli kuzov elementlari bo‘yicha solishtiriladi va ularning bir xilligi yoki nomutanosibligi aniqlanadi.

Zavod sharoitida bo‘yalgan avtomobillarda bo‘yoq qatlami odatda bir tekis bo‘lib, kuzovning turli qismlarida o‘lchangan qiymatlar o‘rtasida keskin farqlar kuzatilmaydi. Agar avtomobil avariya dan keyin ta‘mirlangan bo‘lsa, ayniqsa shpatlyovka qo‘llanilgan joylarda bo‘yoq qalinligi sezilarli darajada oshadi. ETARI uskunasi bunday joylarni aniq aniqlash imkonini berib, tashqi ko‘z bilan sezilmaydigan ta‘mirlash izlarini ham ochib beradi.

Bo‘yoq qalinligini o‘lchash jarayonida o‘lchovlar har bir kuzov elementi bo‘yicha bir nechta nuqtalarda amalga oshirilishi lozim. Chap va o‘ng tomondagi simmetrik qismlarni o‘zaro taqqoslash ayniqsa muhim bo‘lib, masalan eshiklar, qanotlar yoki ustunlar o‘rtasidagi qalinlik farqlari muayyan qismlarga qayta bo‘yoq

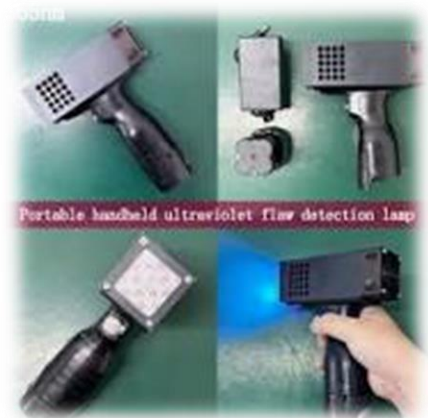
- Yondosh qismlarda yorug'lanish intensivligining farqi
- Dog'lar, chiziqlar, aniq chegaralar
- Fluoressensiya rangida farq (sarg'ish, ko'kimtir, oqsimon)

- Bir ehtiyot qismning loq bo‘yoq qoplamasi boshqalardan keskin farq qilishi

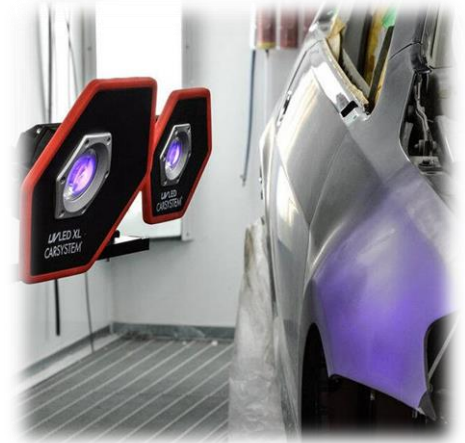
1. Qo‘zdan kechirish joyini qorong‘ilashtirish
2. Ko‘zdan kechirilayotgan qismni kirlanish, moy va vosktan tozalash
3. Kuzov qismlarini bir xil masofadan ko‘zdan kechirish
4. Qo‘shni va o‘hshash detallarni solishtirish
5. Aniqlangan farqlarni qayd etish
